水路目地補修技術講習会

H30室内講習会用テキスト

1. 水路目地補修について

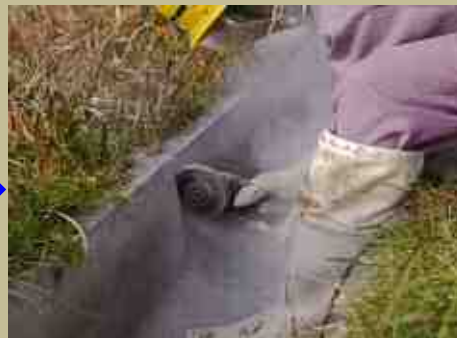
④目地の間に溜まっている泥や砂利も取り出しておく。

⑤ディスクグラインダーで目地やひび割れに切り込みを入れ、シーリング材が注入できる空間をつくる。

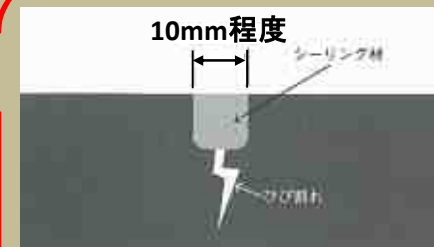
シーリング材だけで補修する場合は、ひび割れの上をU字状にカットしてからシーリング材を注入する。

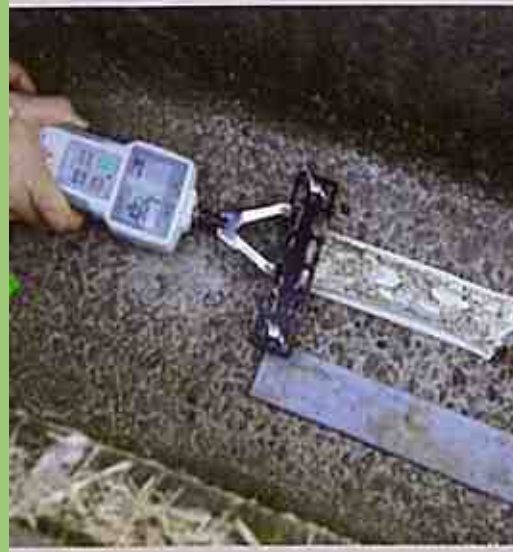
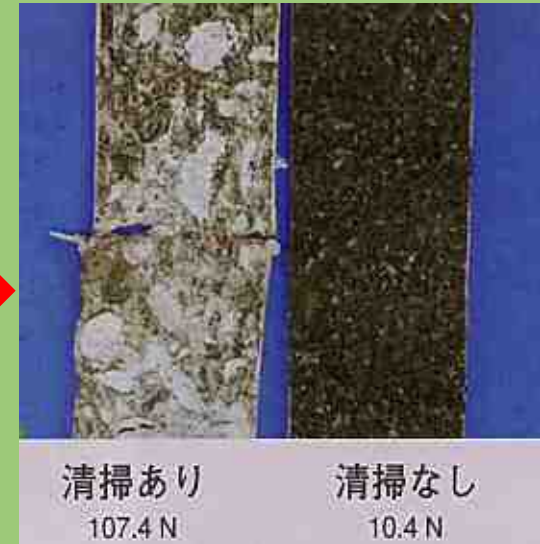
清掃の有無でシーリング材の接着力が違います。(約10倍)

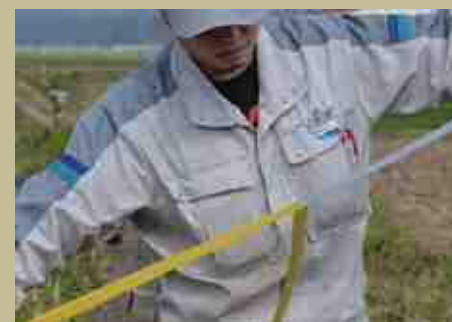
⑥施工箇所の長さに合わせてテープタイプ②をカットし、黄色い保護フィルムを剥がす。

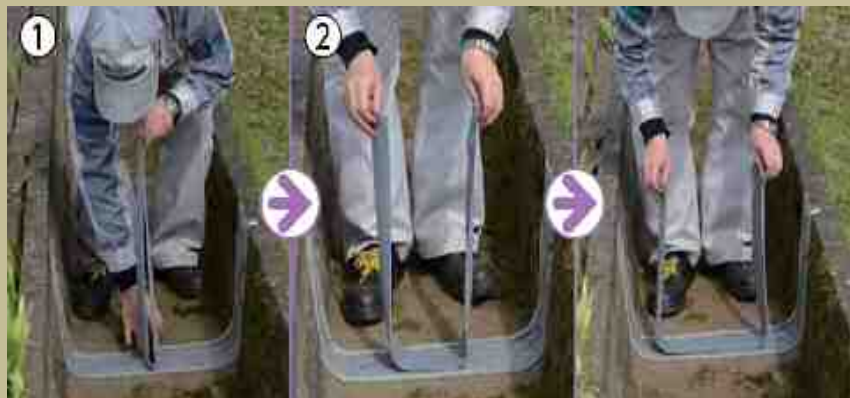
⑦粘着面を外側に二つ折りにし、中央部からシートを引っ張らず垂らすように外側へ敷き広げていきます。

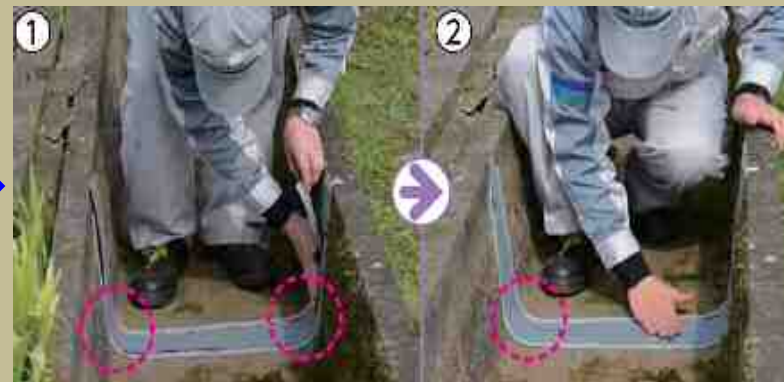
⑧コーナー部に浮きのないように、空気を押し出しながらまんべんなく押し付けます。

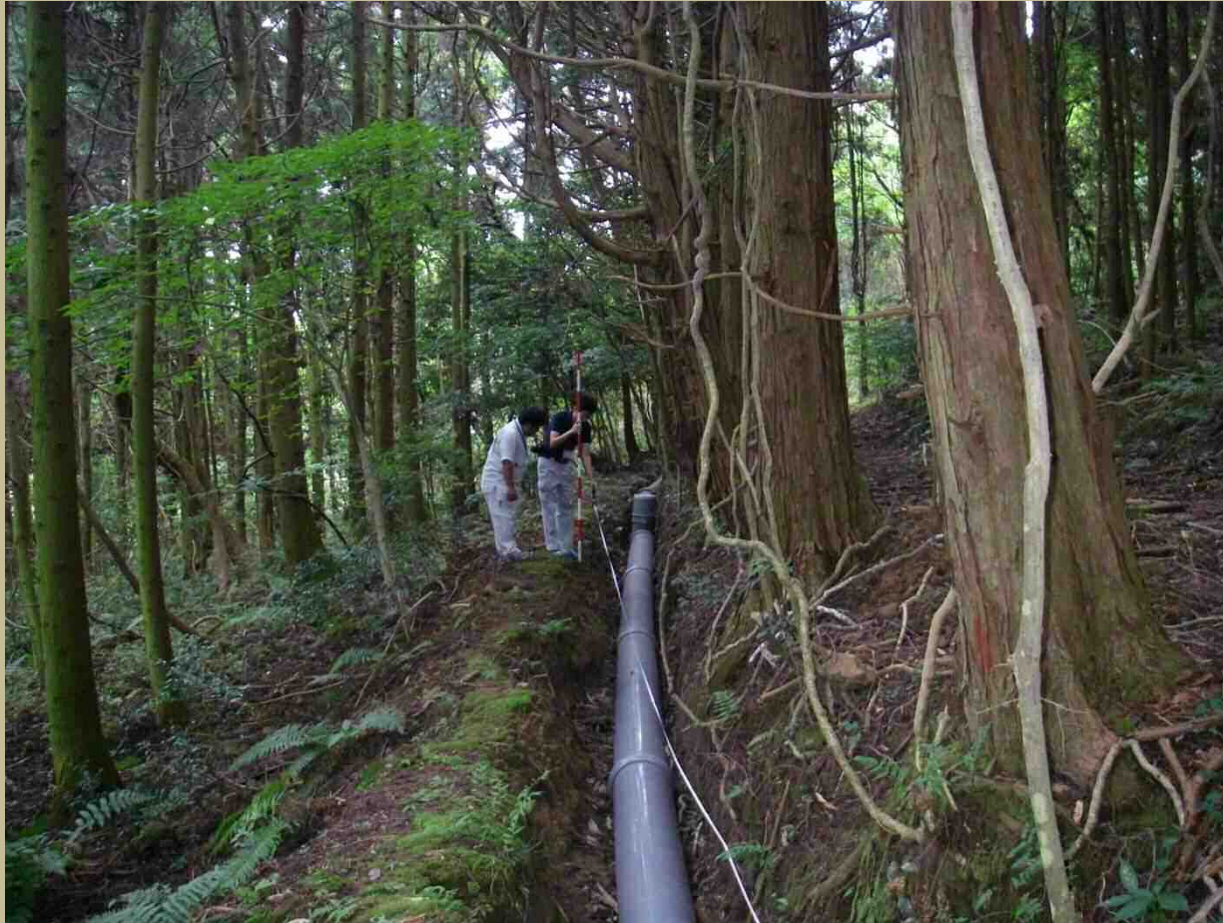
土水路→塩化ビニル管

土水路が山の中にあるため、木の葉や土砂が堆積し維持管理が困難なことからパイプ化した事例。

流入口も網を設置するなどの工夫がされていた。

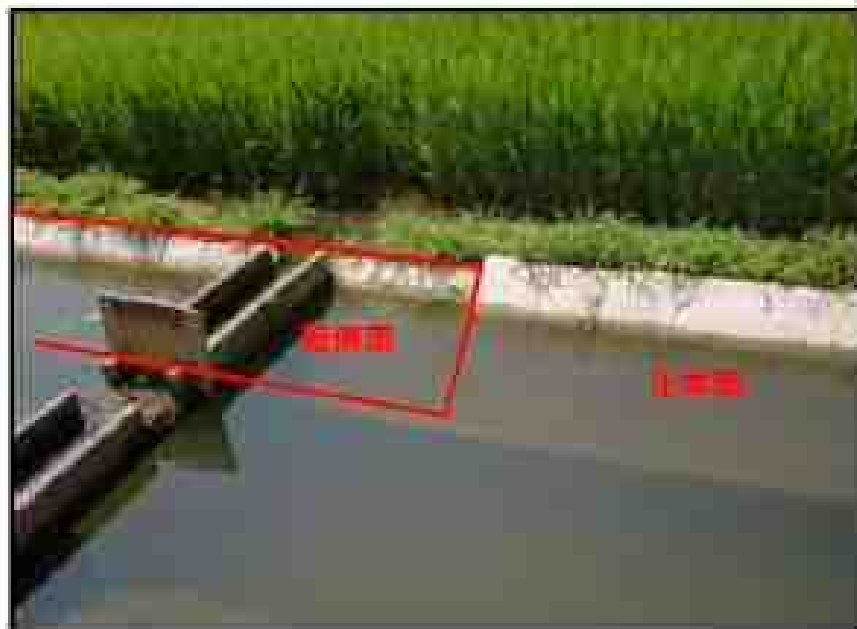
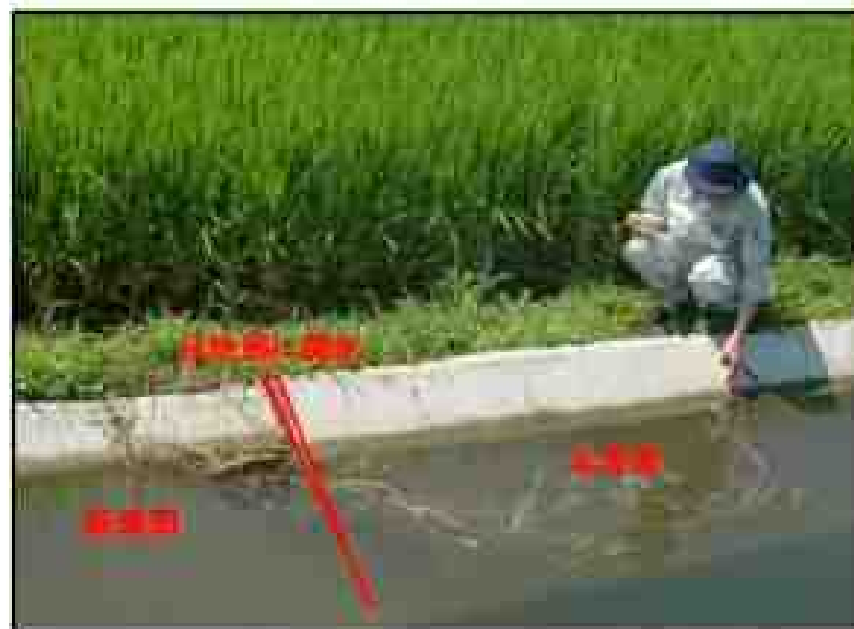
排水路法面に張コンクリートを施工。

水路下流に河川があり、河川の水は転倒ゲートで調整されていた。

大雨により河川が増水したことから転倒ゲートを急遽倒した事により水位が急激に下がったことにより張コンクリート背面の土砂が水と一緒に流されて背面に空隙が生じ、張コンクリートの目地と目地の間の板状部分が一体的に倒れてしまった事例。

大雨による被害ということで当時の雨量データをバックとして残しておくことを条件に交付金により補修することが可能。

ただし、河川のゲート管理者とも大雨におけるゲート操作について調整を行う必要がある。

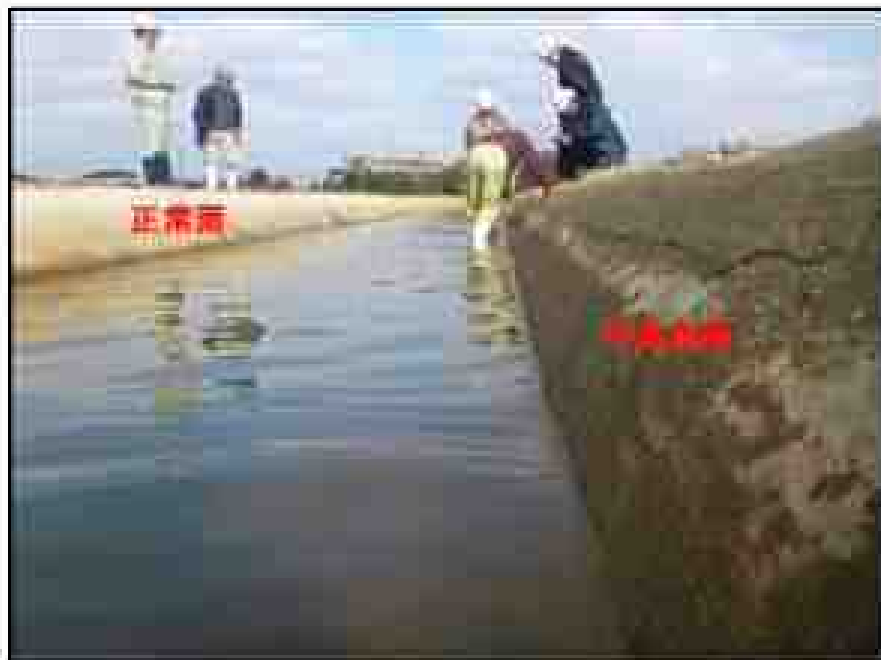
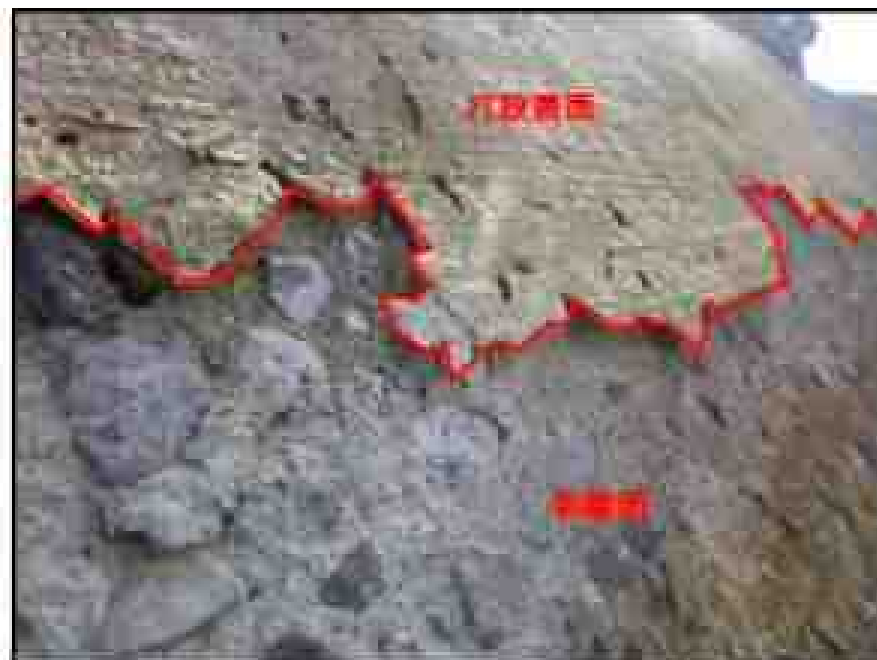
排水路法面に張コンクリートを施工。
生コン打設した日の明朝の気温が4℃以下であったことから凍害を受けた。

施工時期の調整や施工後の養生対策により防げる事案であり組織の手出しにより補修を行うこととなった。

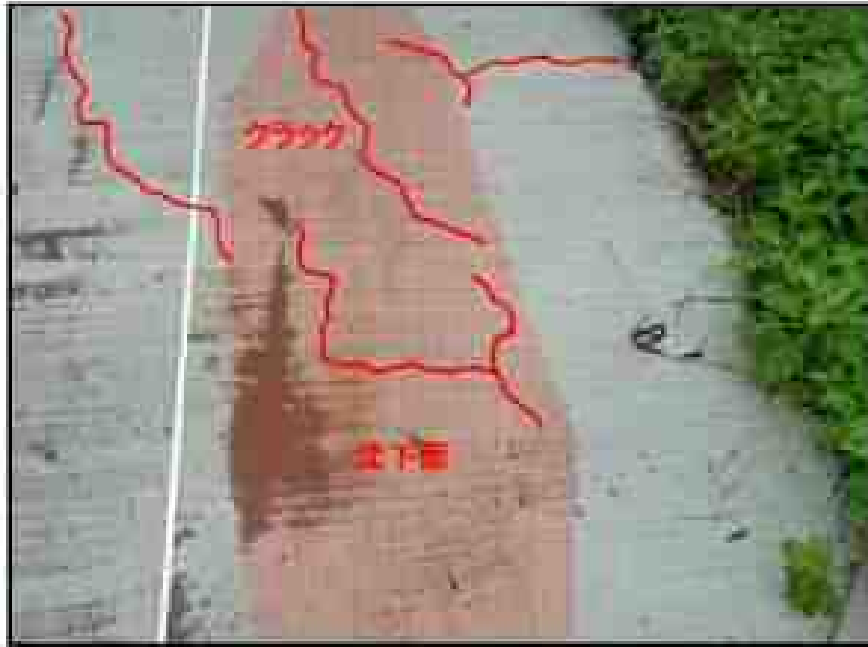
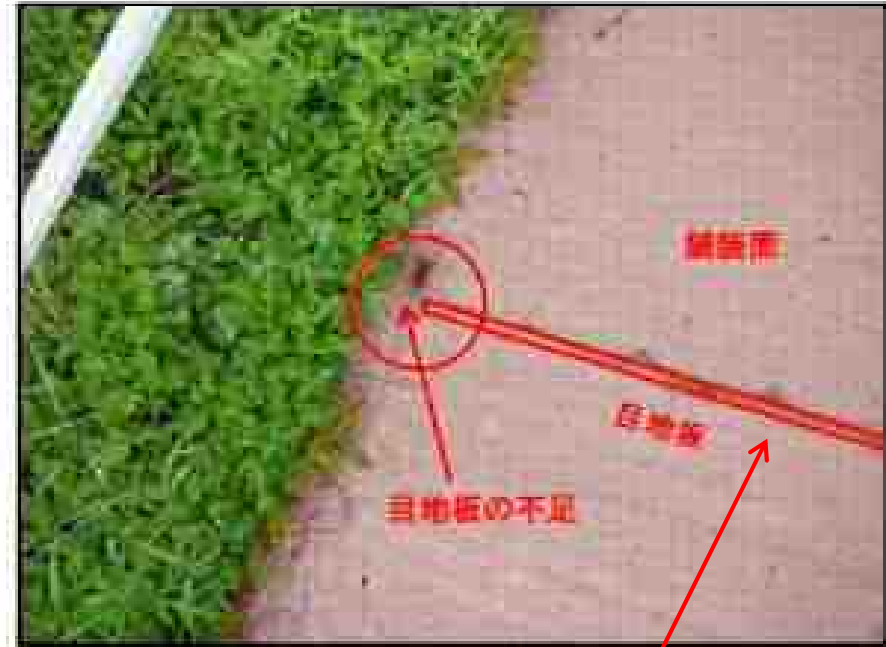
目地材は、エラストイト(t=10mm)

未舗装道路にコンクリート舗装を施工。

施工前の転圧不足から沈下が生じ、目地板部の段差やクラックが生じた。また、目地板の端部もコンクリート内に埋まった状態で一部にクラックが確認された。

※エラストイトによる目地の場合においても、同様の不具合が生じる可能性があるため、縁切りは確実にを行う必要がある。

目地材の間隔はコンクリート舗装で5m間隔、コンクリート水路で9m間隔程度毎に配置する。

施工前に車両等により、しっかりと転圧を行ってから施工することとした。目地板については、計画幅により予め板材を準備していることから次施工では、計画幅より長めの板材を準備することとした。

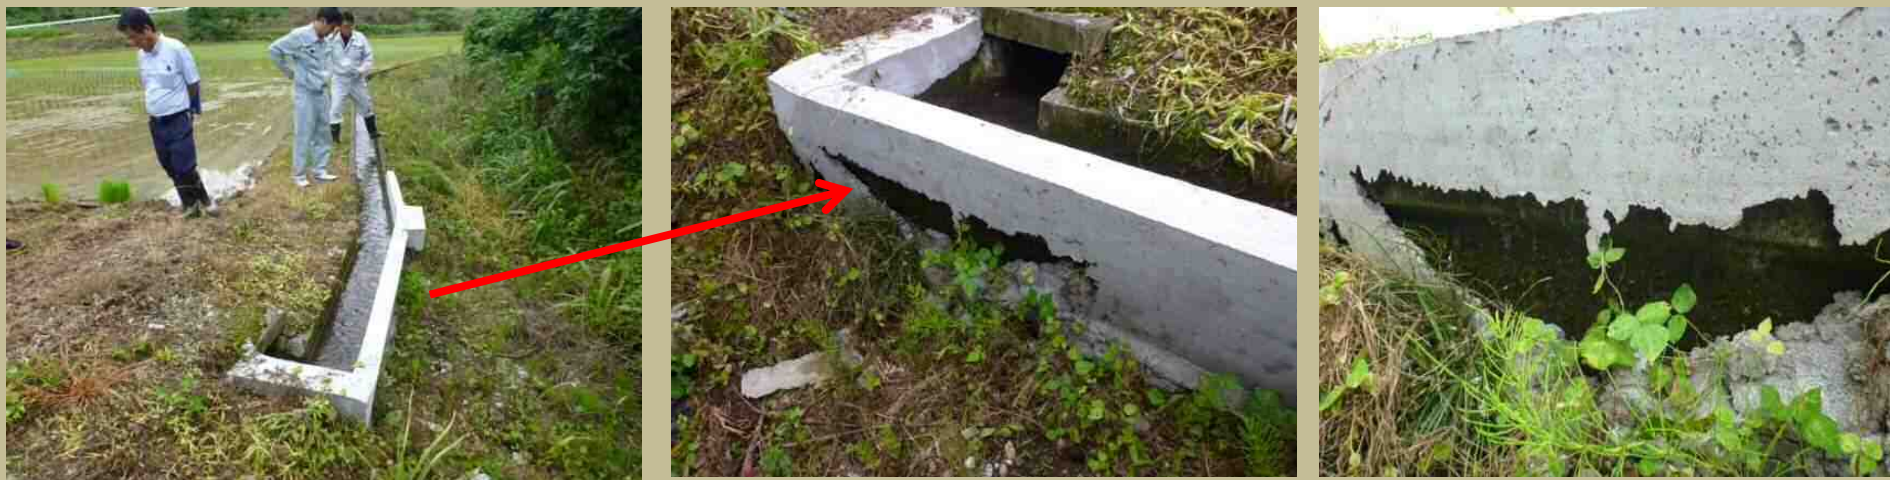
水路壁嵩上げの不具合事例

U型側溝をコンクリートで嵩上げた際に水路背面巻込み部へのコンクリート充填が十分となっていない。

→コンクリートを打設する際は、せき板などでしっかりとした型枠を設けて下さい。また、掘削後、直接コンクリートを打設する場合は、背面土の流出に注意して下さい。

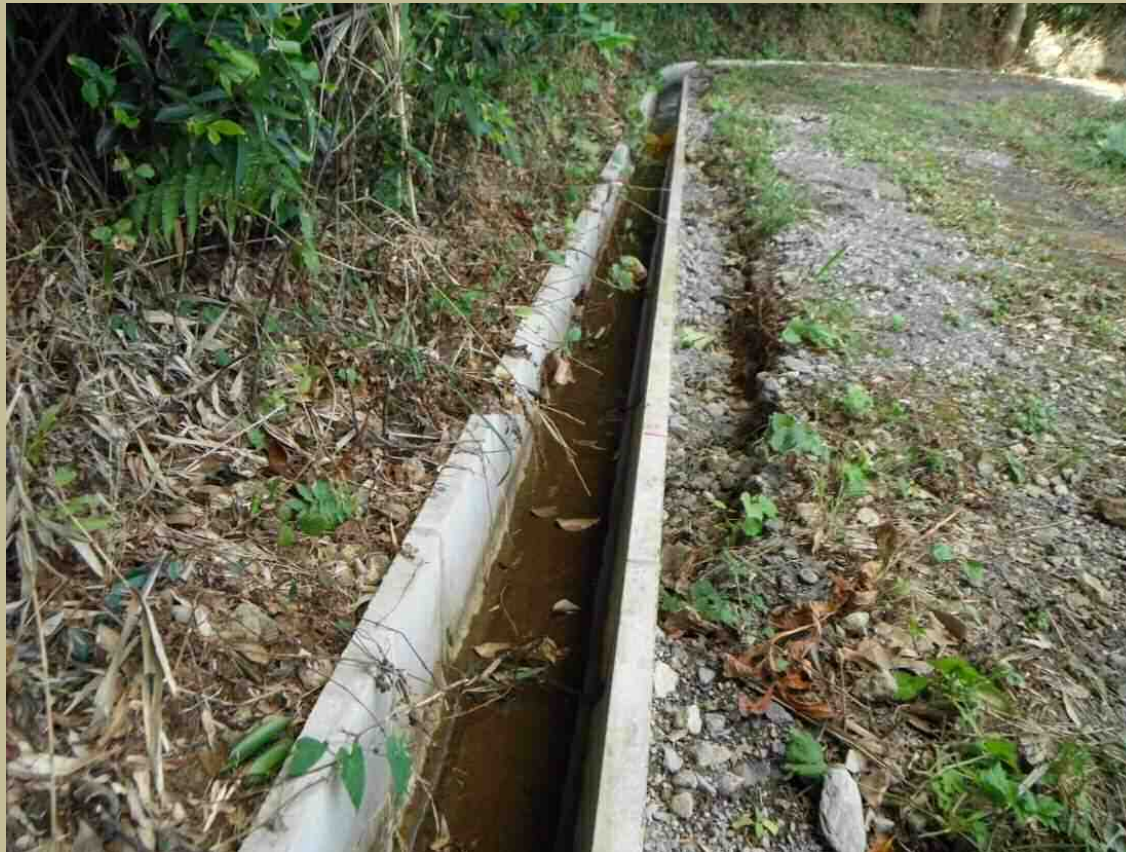
水路から用水が溢水して管理用道路が**洗掘した事例**

→施工前に、「上流分水地点での流量調整」や「山側からの湧水調査」などについて検討する必要があります。

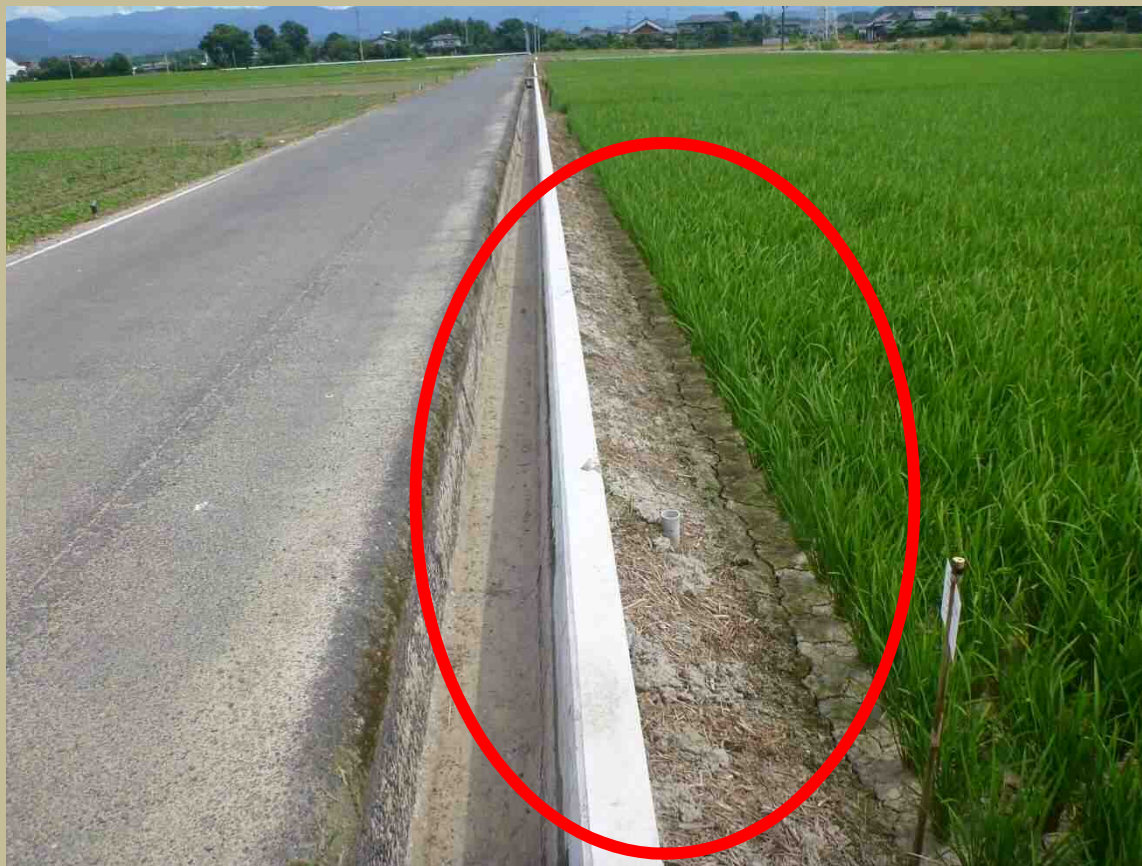
除草剤により水路法面〔畦〕に草がないため土が流出している。
このままでは水路の支えがなくなり、漏水の原因となる。
→法面の復元が必要です。

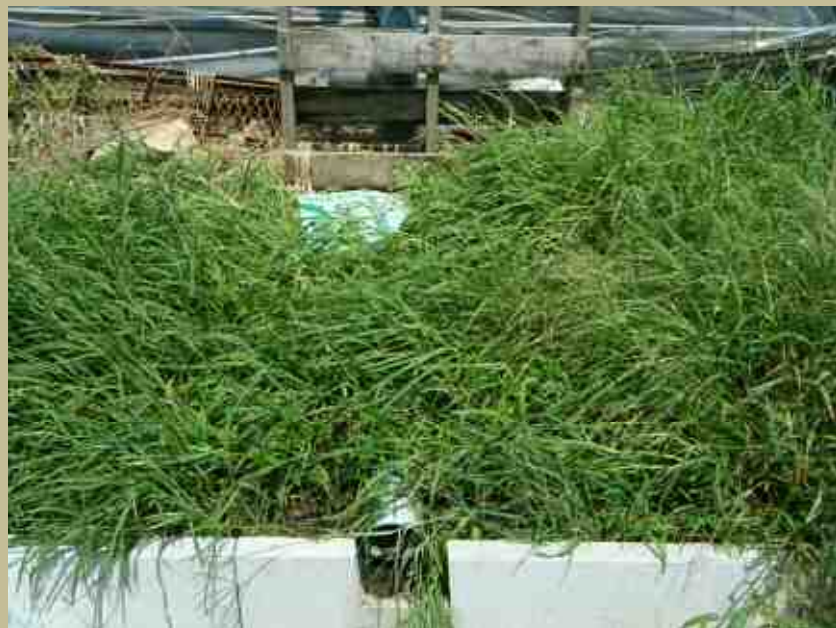
パイプの延長が短く、水路背面の浸食につながる。

→水路内側面に合せた延長として下さい。

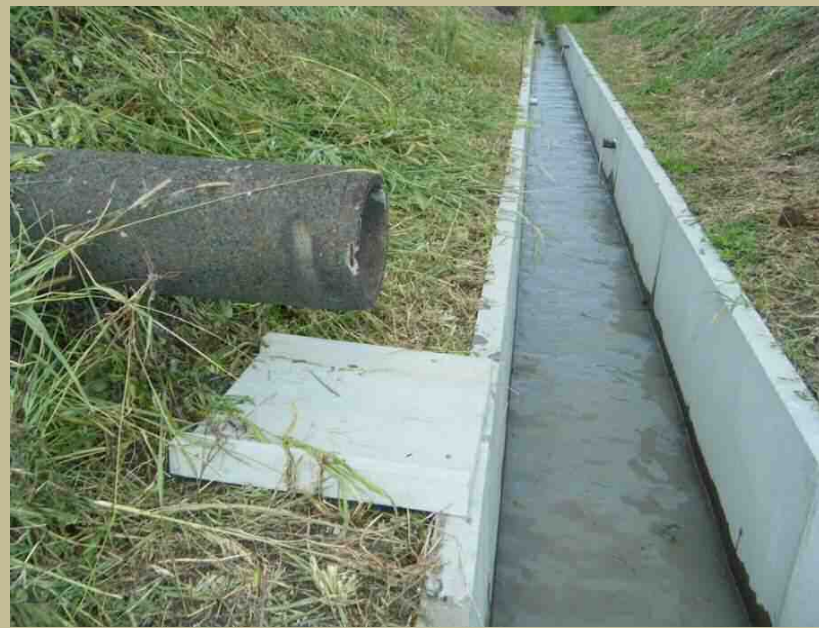
コンクリート製の受け板の形状が好ましくない。

→パイプ口と水路面に高低差がある場合などは、跳水を考慮した形状として下さい。

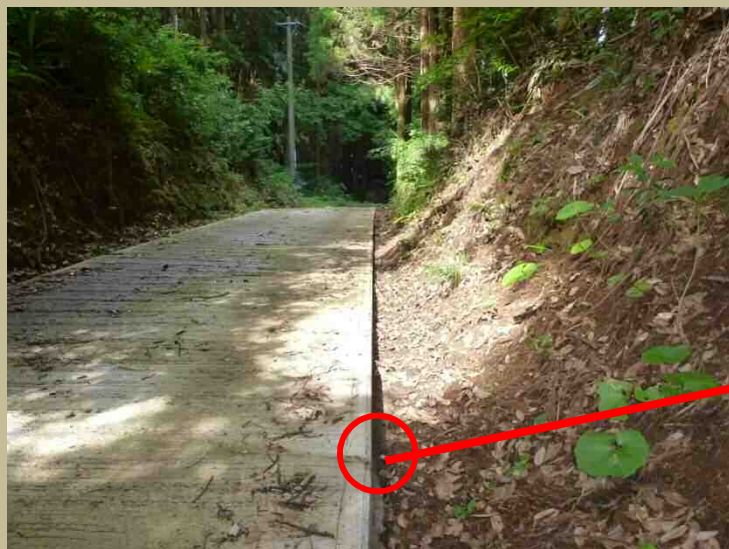
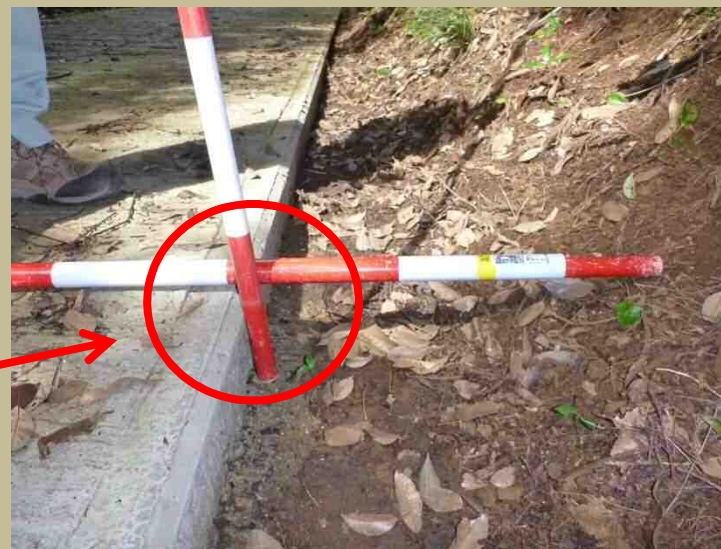
好ましくない例

↑ 道路端部への摺付け等がないため、溝となり、洗掘のもととなる。

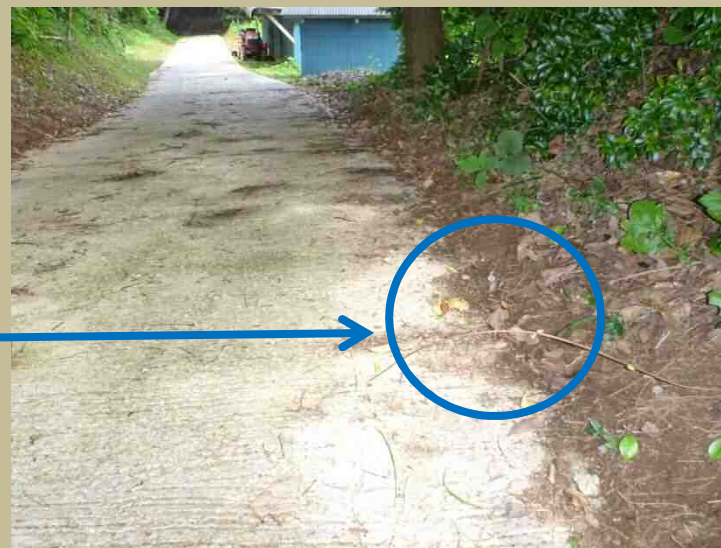
良い例

↑ 「水みち」をつらないように工夫して下さい。

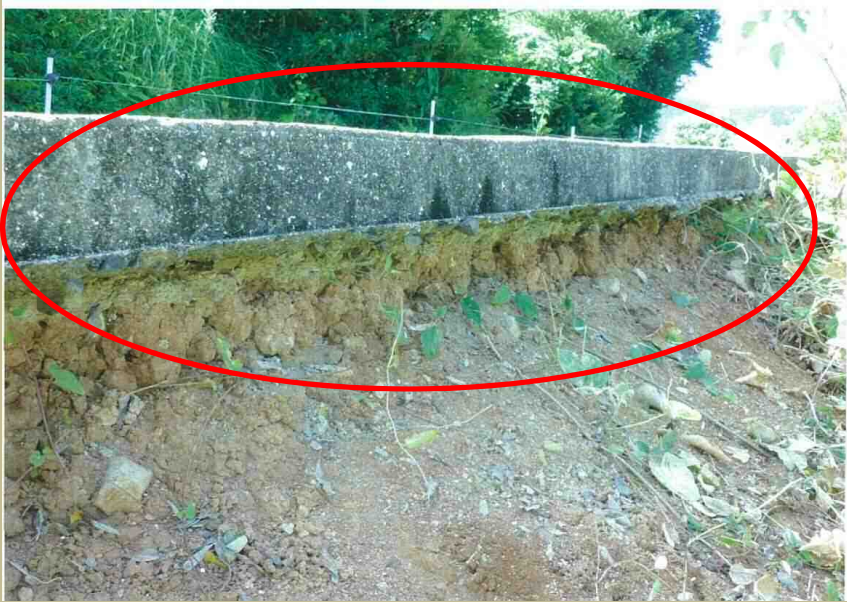
道路脇の法面が雨水等により洗掘されている。

・現況が砂利舗装であったものをコンクリート舗装やアスファルト舗装で整備する場合などは、これまで地面に浸透していた雨水などが道路表面を流れることとなります。

・また、普段から水が多く集まりやすい場所、農地側の法面などは、洗い流され浸食を受けることが考えられますので注意して下さい。

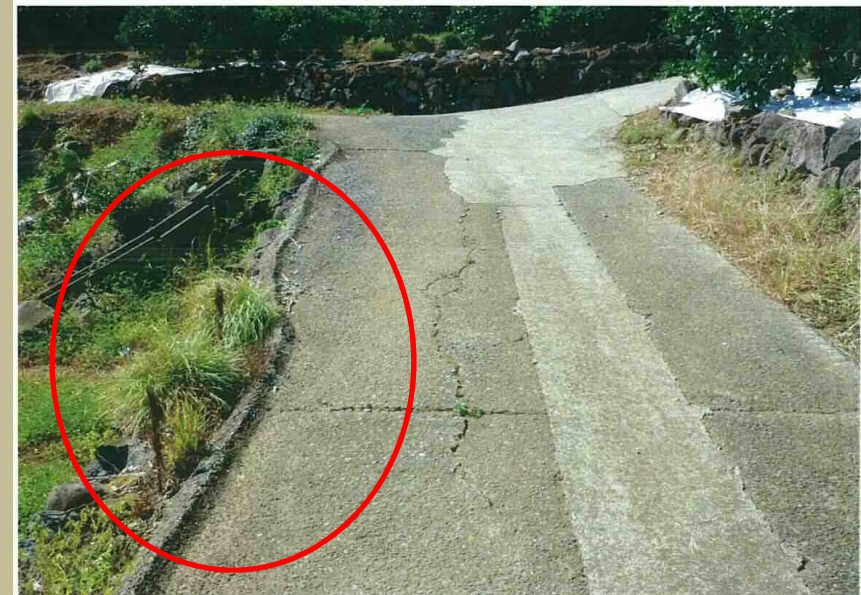
舗装時に水受けを行っているため洗掘されていない。

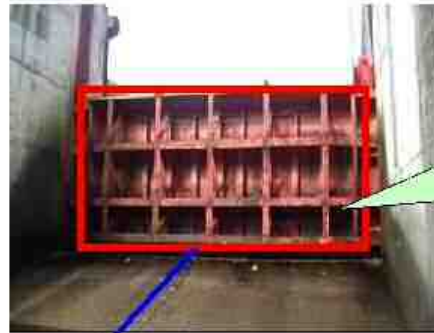
劣化範囲が全体の20%以上で浮き錆等が非常に多い場合

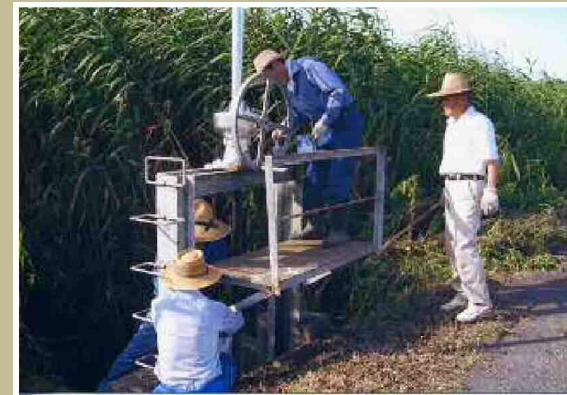
ゲートの点検

- ◇ゲートについては、目視及び操作をしながら部品の破損や老朽化の程度を点検
- ◇ポンプについては、揚水能力の低下や異常な音・振動の状況を確認した上で必要に応じて専門業者に点検を依頼

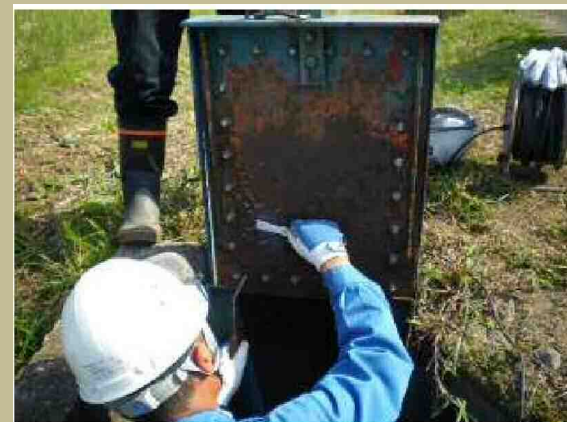
ゲートの補修状況

- ◇ゲートにおいて、金属部品にさびの発生等がみられる場合は錆を取り除き、補修材や塗料を塗布する等の補修を行う。金属部品の錆の発生や減耗が著しい場合は新たな部品に交換。水密ゴム等部品の硬化や破損により漏水が著しい場合はゴム部品を新たな部品に交換。
- ◇ポンプにおいては、専門業者の点検結果に基づき、部品を交換する。

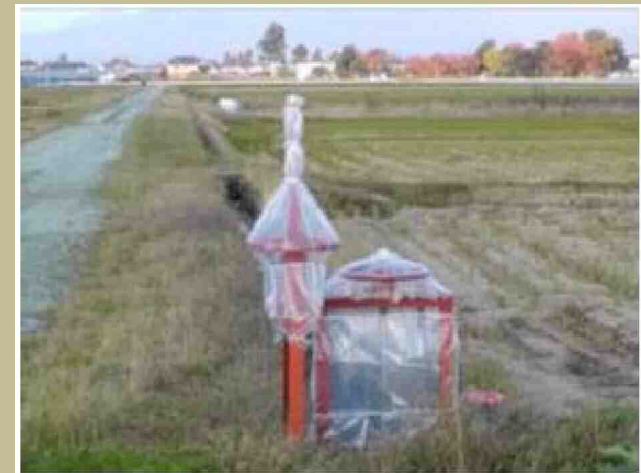
ゲートの被覆状況

◇非かんがい期や冬期間、雪や雨等によるゲートの錆や損傷を防ぐために、ゲートを取り外して屋内に保存したり、ビニール等により被覆する。
