# 多面的機能支払交付金 共同活動の安全のしおり

共同活動前に安全確認を行い、  
事故の発生を防止しましょう

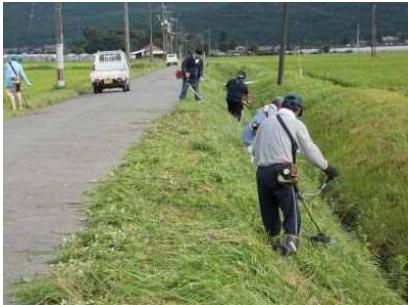
(法面の草刈り)

- ・**活動項目**：水路の草刈り
- ・**作業内容**：水路法面の草刈り作業
- ・**事故概要**：水路法面を上部から下部方向へ向かって草刈り作業中、土砂混じりの地面に足を滑らせ、草刈機の刃が自らの足へ接触。
- ・**被災状況**：足の裂傷（全治3週間）
- ・**発生原因**：安全な作業方法の周知不足（作業環境の不備）。

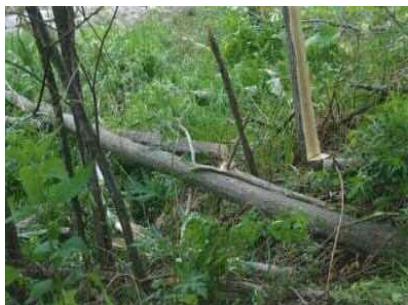
(雑木の伐採)

- ・**活動項目**：水路の草刈り
- ・**作業内容**：雑木の伐採・除去作業
- ・**事故概要**：単独で水路横の直径約30cmの雑木をチェンソーで伐採中、作業面反対側への切り込みを行わなかつたために雑木が地上2m付近で破断し、頭部を直撃したものと推定。
- ・**被災状況**：重体の後、死亡
- ・**発生原因**：ヘルメットの非着用。安全な作業方法（作業面反対側への切り込み）の周知不足。

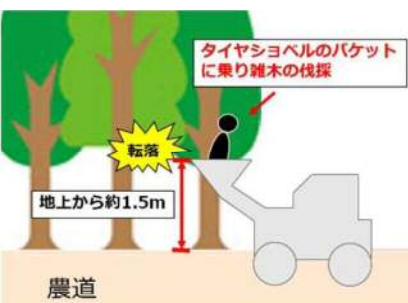
(雑木の伐採)

- ・**活動項目**：農道の草刈り
- ・**作業内容**：雑木の伐採・除去作業
- ・**事故概要**：タイヤショベルのバケットに乗り、高さ約1.5mで伐採作業中、誤って転落し頭部を負傷。
- ・**被災状況**：死亡（頭がい骨骨折）
- ・**発生原因**：重機の不適切な使用方法、ヘルメットの非着用。
